HOOFDSTUK: 417-00

Defender - omloopkit voor koplampschakelaar

Defender (LD)

Situatie: Klanten kunnen melden dat de koplampen niet werken.

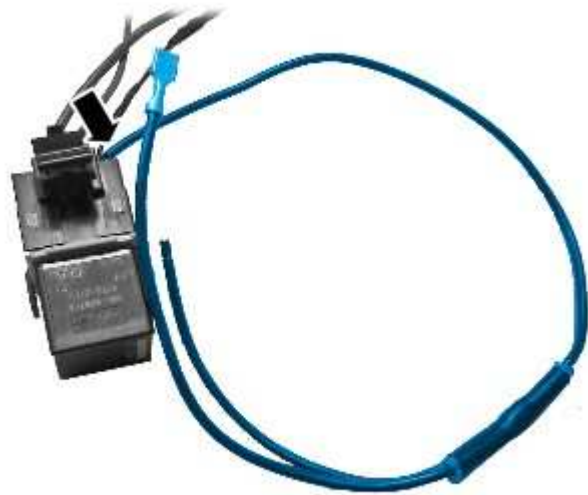
E143657

Sluit bruin/blauwe draad aan op lege pen 3.

- Koppel de blauwe draad (geen connector) los van relaispen 3 en voer de draad af.

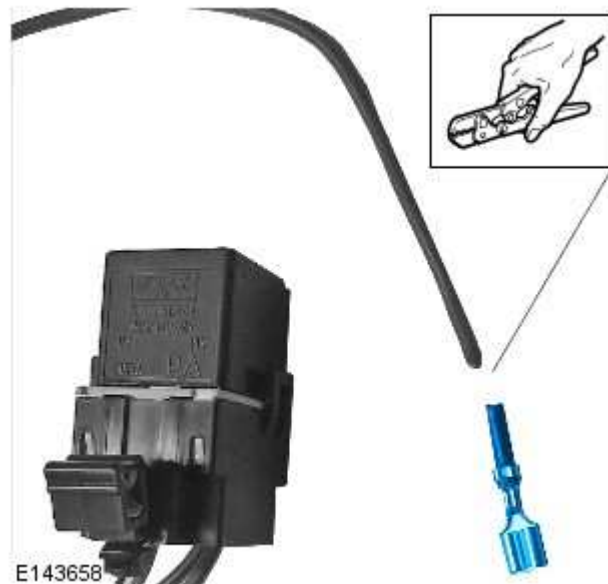
E143658

7. Knip de connector met plat uiteinde van het einde van de draad op pen 2.

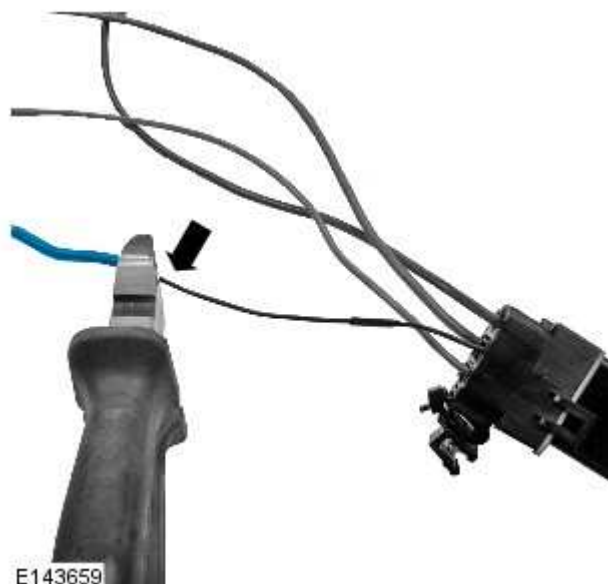
E143659

8. Knip de massadraad door vóór de aftakking
