# TECHNISCH BULLETIN

## LTB00626v2

### **HOOFDSTUK: 419-01A**

Onjuiste activering alarm, bericht 'motorkap open' weergegeven op instrumentengroep

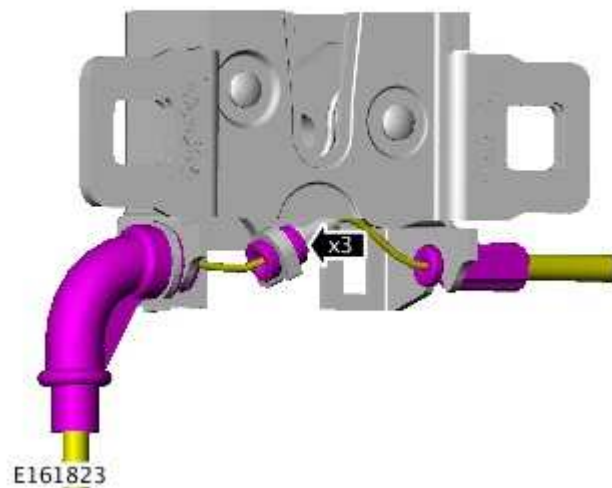
2. Zodra de schakelaar wordt verwijderd, koppelt u de ontgrendelkabel los en verwijdert u de motorkapvergrendeling.

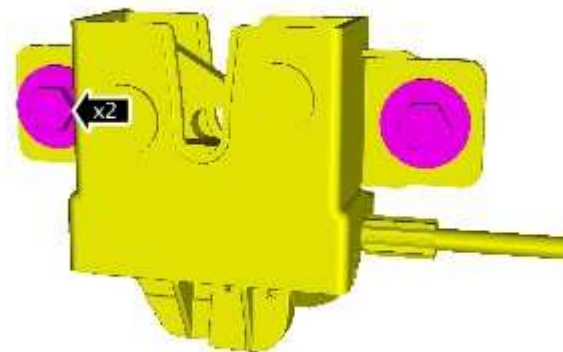
3. Verwijder het voorbumperschild (zie TOPIX Werkplaatshandboek, sectie 501-19).
4. Verwijder de 2 bevestigingsbouten en duw de vergrendeling opzij.

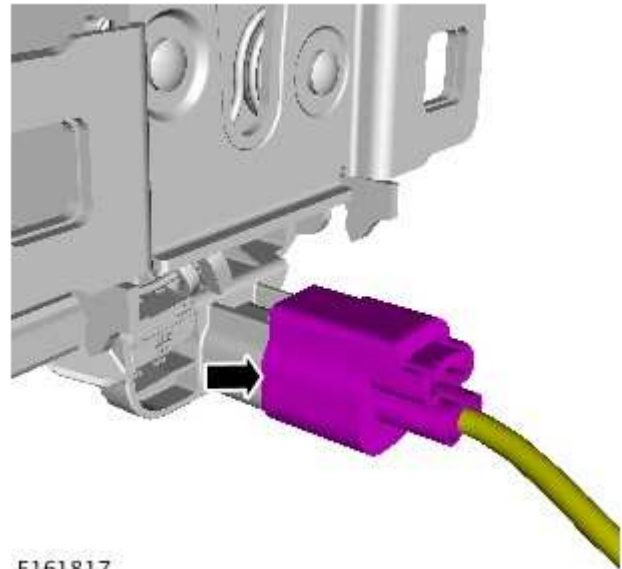
E161817

5. Koppel de elektrische stekker op de motorkapschakelaar los.

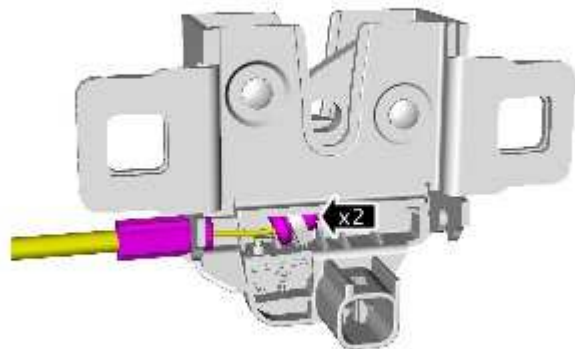
E161818

6. Koppel de kabel los en verwijder de motorkapvergrendeling.

7. Volg voor het monteren de procedure voor het verwijderen in omgekeerde volgorde en lijn de vergrendeling als volgt uit.
1. Draai de 2 bouten van de motorkapvergrendeling los.
  2. Sluit de motorkap en controleer de uitlijning.
  3. Open de motorkap en draai de bouten vast tot 10 Nm (7 lb-ft).
  4. Controleer de werking van de motorkapvergrendeling.
  5. Zonodig dient de bovenstaande afstelprocedure te worden herhaald.
