De volgende procedure wordt niet beschreven in de Land Rover Workshop Manuals voor zowel de Defender of de Discovery. Maar met een minimaal aantal gereedschappen kan het vrij gemakkelijk worden gedaan en duurt het ongeveer 2 uur.

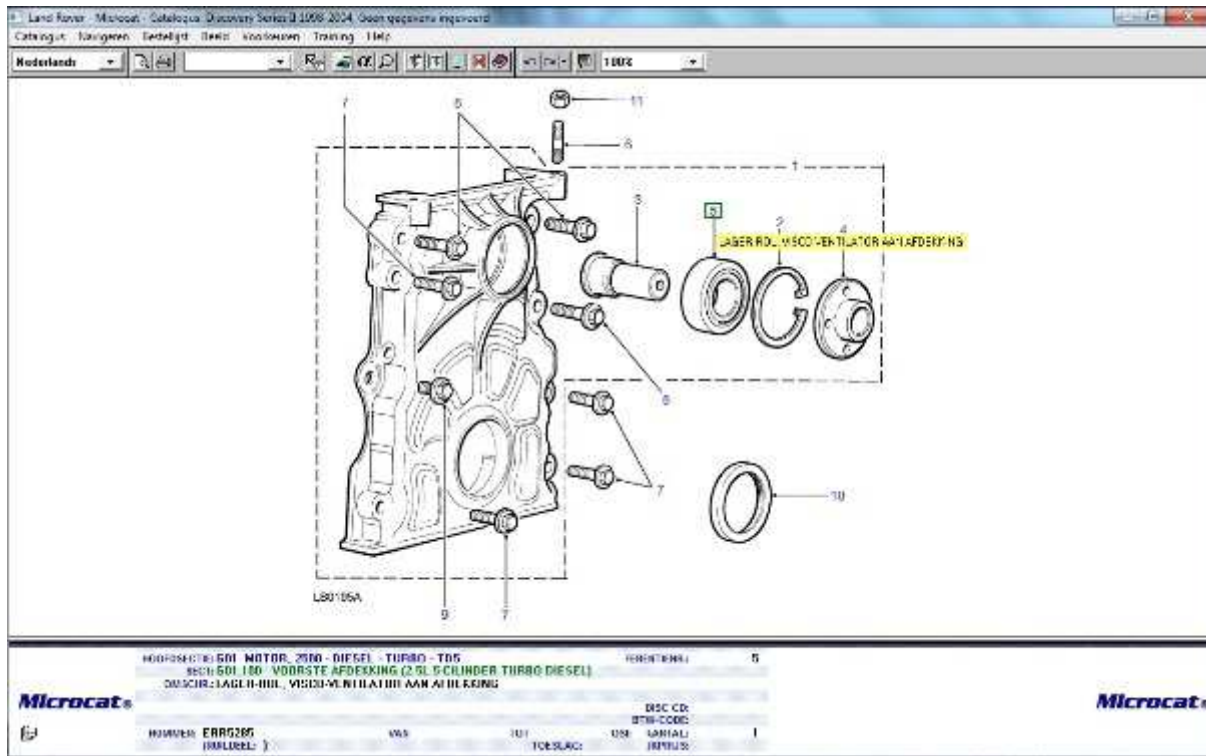
De lager, nr. 5 in de afbeelding plaats gehouden op de as, nr. 3 door een borgring, nr. 2, achter de polie montageflens, nr. 4

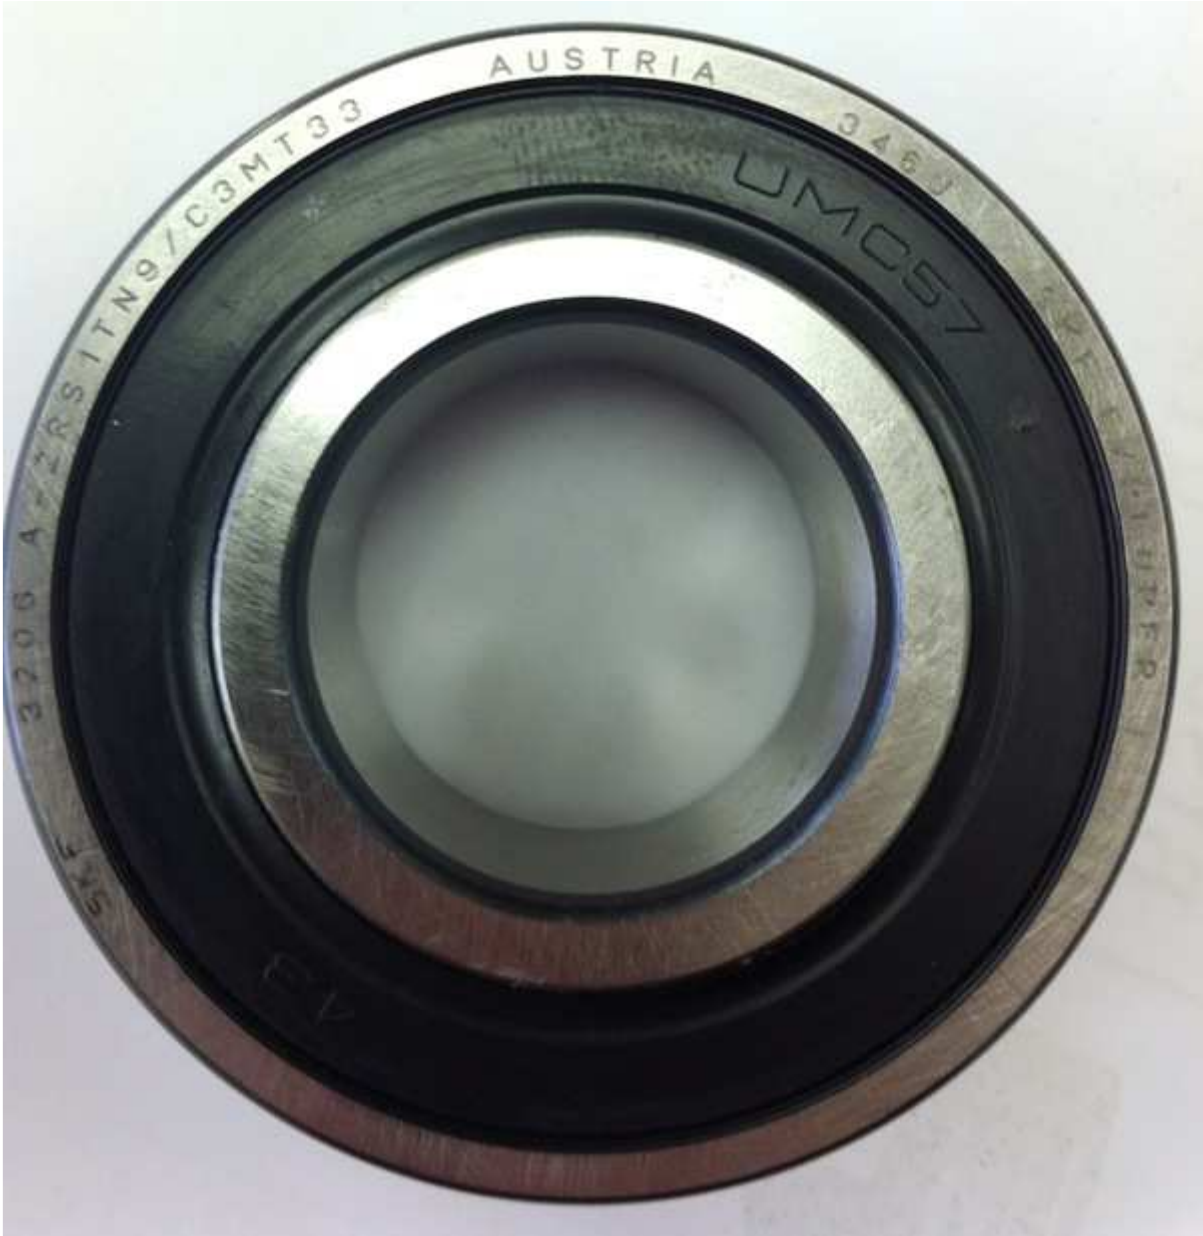
Na inspectie bleek het een SKF Item te zijn (SKF 3206 A-2RS1TN/C3MT33 om precies te zijn) deze heeft een buitendiameter van 62mm, een binnendiameter van 30 mm en een breedte van 23,8 mm. Deze is bij een SKF leverancier te vinden voor ongeveer de helft van de prijs.

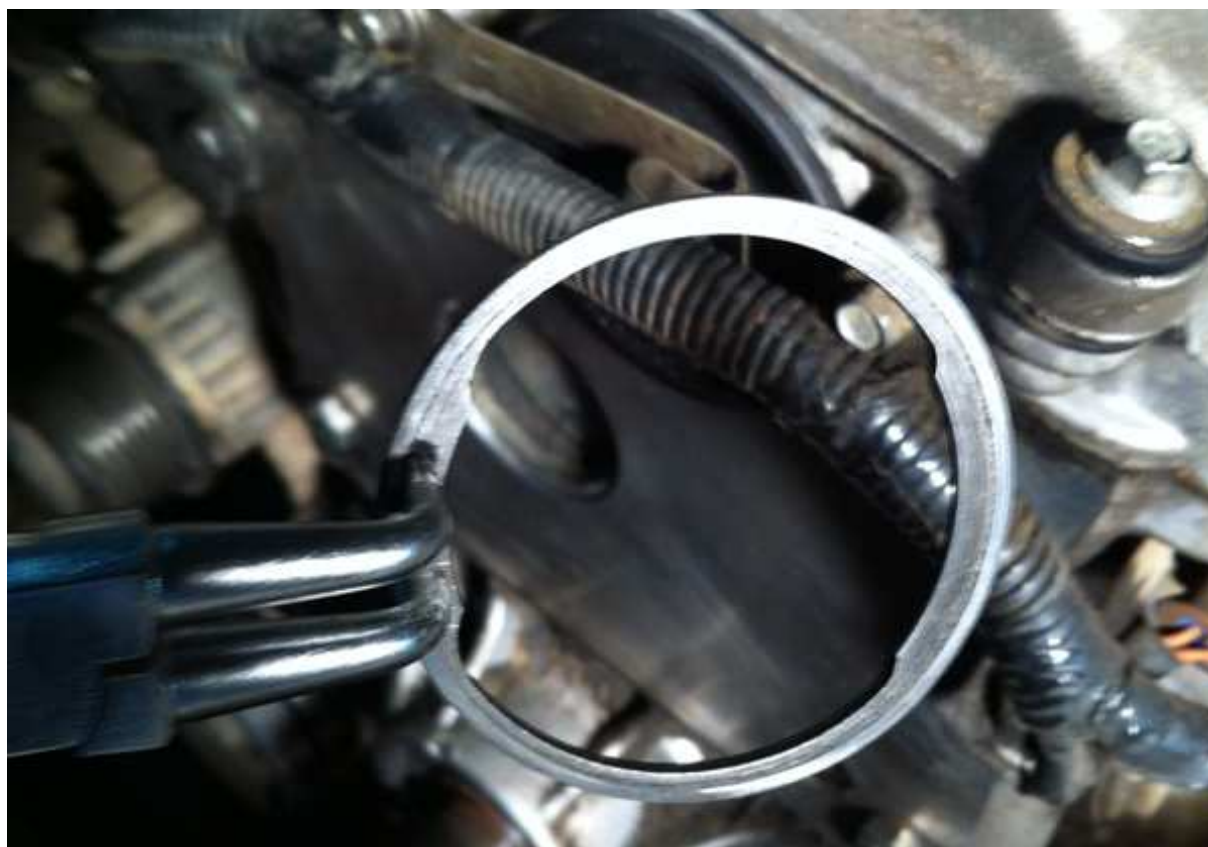
U kunt nu de oude lager in het distributiedeksel zien.
