Vervangen van de UJ's in de cardan-assen.

Toen ik tijdens de vorige klus (conversie lichte vracht) onder de auto lag merkte ik dat er speling zat op de achterste kruisje van de achterste cardan-as. Daarna maar eens wat vet door de andere kruisjes heen gepompt. Bij twee ervan kwam er roestbruin vet naar buiten, bij de laatste was het vet gitzwart. Daarom toch maar ineens vier nieuwe kruisjes besteld. Hieronder een verslag van dit project.

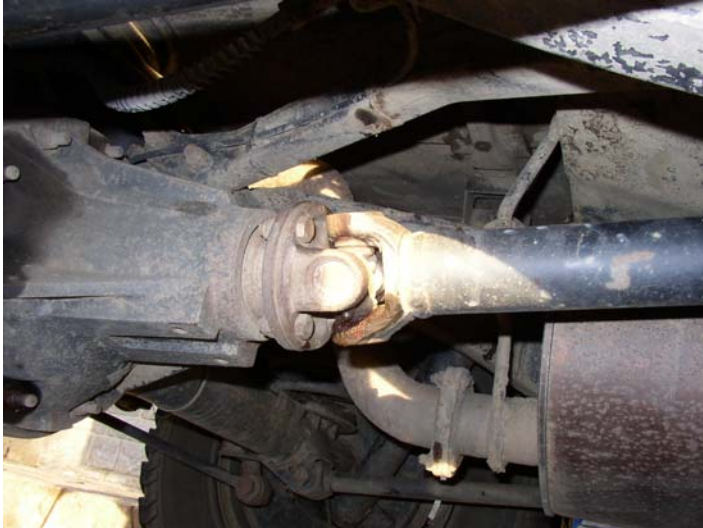
Dit is de boosdoener. Er zit behoorlijk wat speling op. Ik weet wat voor schade een ronslingerende cardan-as kan veroorzaken. De 4x4 waarmee ik dit een keer heb meegemaakt was, gelukkig voor mij, van mijn werkgever. Bij speling: vervangen is het devies!

Omdat de andere kruisjes eveneens in twijfelachtige staat zijn, vervang ik ze direct alle vier.

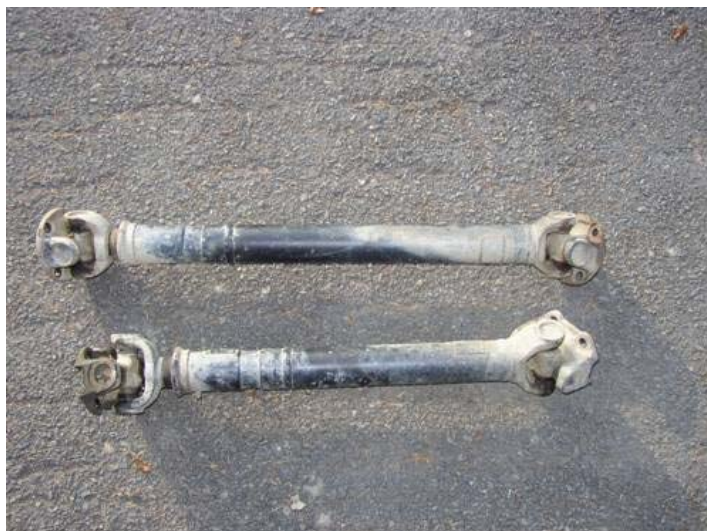
Voila de assen zijn gedemonteerd. Het is echter niet vanzelf gegaan. Er is erg weinig ruimte voor ring en steeksleutel. Nu begrijp ik ook waarom ze bij Paddock een "Propshaft bolt removal tool" verkopen. Met een dunne ringsleutel 14 en steek 14 is het me uiteindelijk ook gelukt. Toch moet je hiermee oppassen. Je kunt hiermee de moertjes en kop van de boutjes beschadigen. Het is beter de goede maat te pakken, 9/16^e dus.

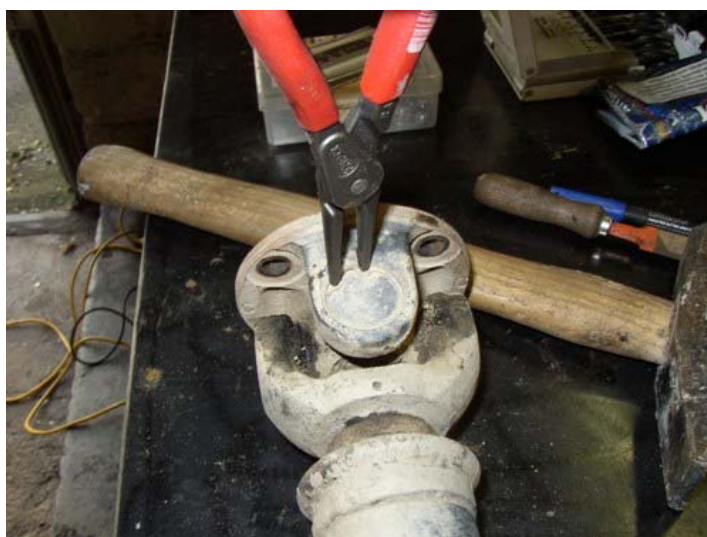
Eerst de cir-clips er uit halen. Als het niet gaat niet je tang forceren. Even een tik met een dunne drevel tegen de kop van cir-clip is meestal voldoende om hem even te laten "schrikken". Van te voren een beetje WD40 spuiten wil ook wel eens helpen.

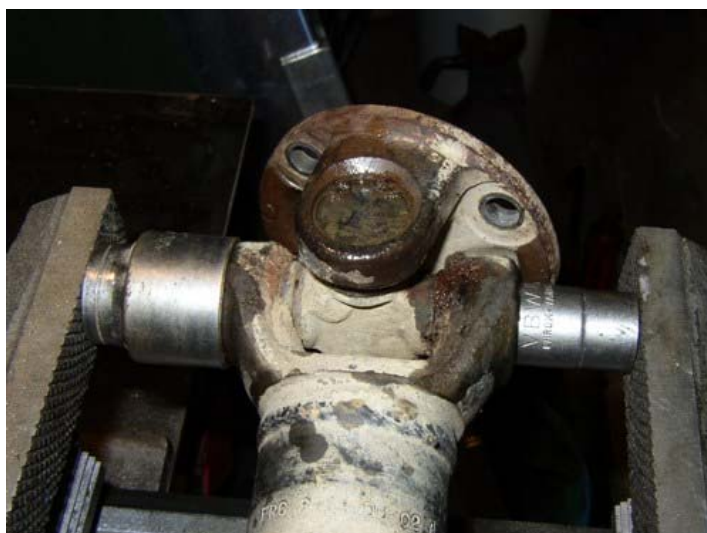
Nu moet je eerst het kruisje zover mogelijk één kant op drukken. Hiervoor gebruik ik een dop die net iets kleiner is als de diameter van het kruisje en een grotere dop voor de andere kant. Let op: haal eerst de vetnippels uit de kruisjes anders kun je het kruisje niet ver genoeg uit de vork drukken. Let ook op dat de binnendiameter van de grote dop groter is dan de diameter van het lagertje.

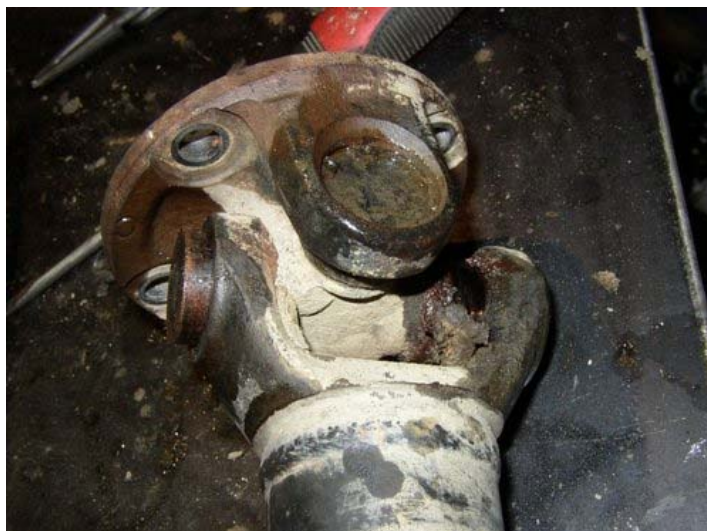
Duw het kruisje zover één kant op dat het lager waar je tegen drukt nog net in de zitting blijft zitten. Straks moet je namelijk het kruisje weer terug duwen. Als het er helemaal uit is kun je de zitting beschadigen bij het terugduwen.

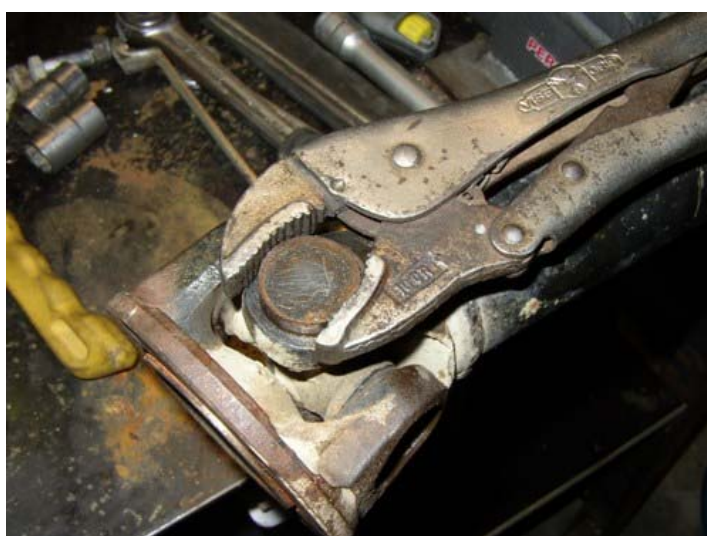
Het lager kun je er gewoon afpakken, soms is een griptang nodig om het er uit te halen. Forceer het niet, een beetje WD40 doet vaak wonderen.

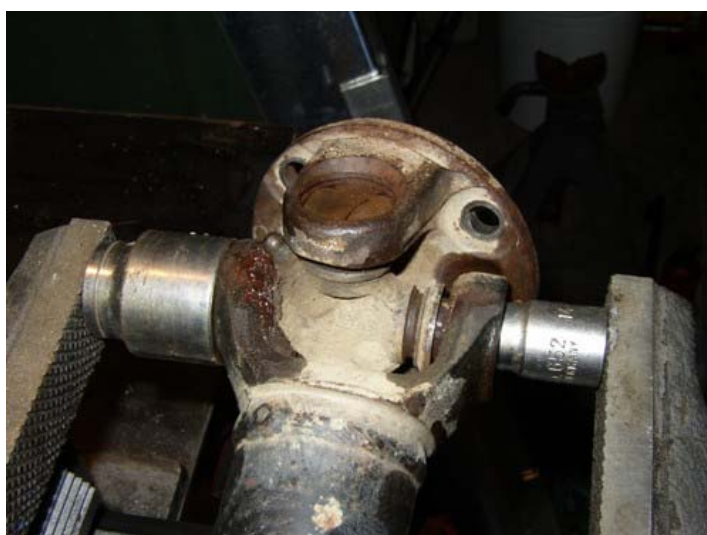
Daarna kun je het kruisje met dezelfde techniek weer terug de andere kant op duwen om het andere lagertje er uit te halen. Denk om de vetnippel, ik was het hier bijna vergeten.

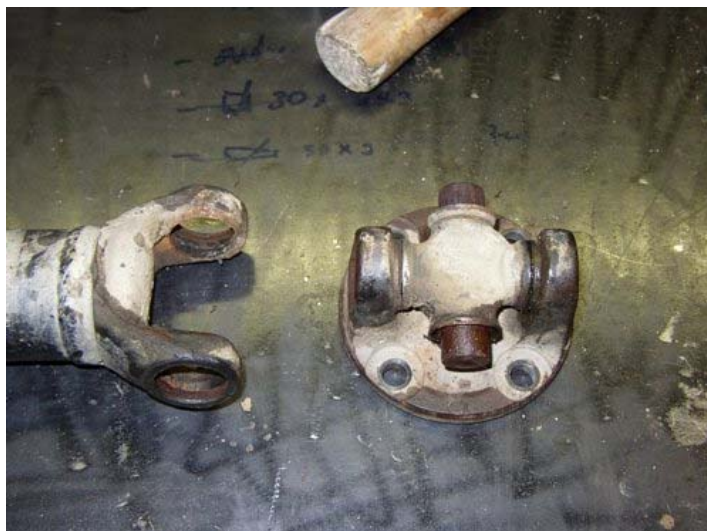
De andere twee lagertjes haal je er op de zelfde manier uit. Zoals je ziet op de foto is dit kruisje ver heen. Zodra je speling voelt direkt kruisjes vervangen. Een rondvliegende cardan-as kan veel schade aanrichten onder je auto.

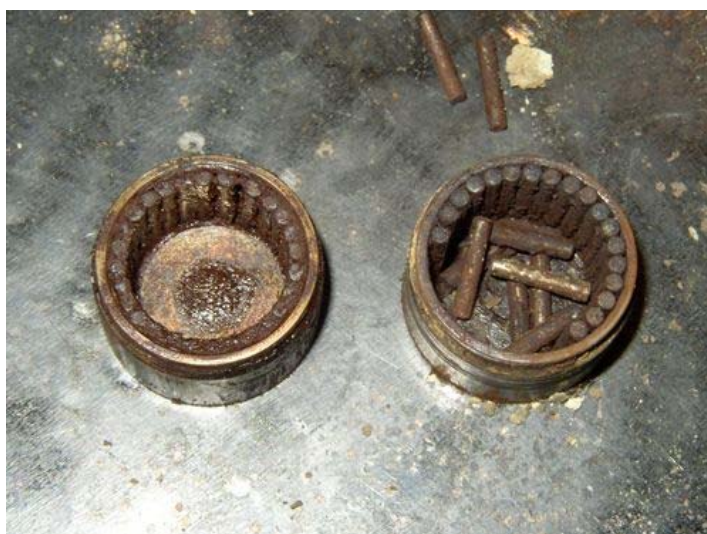
Hiernaast zie je de staat van de lagertjes...

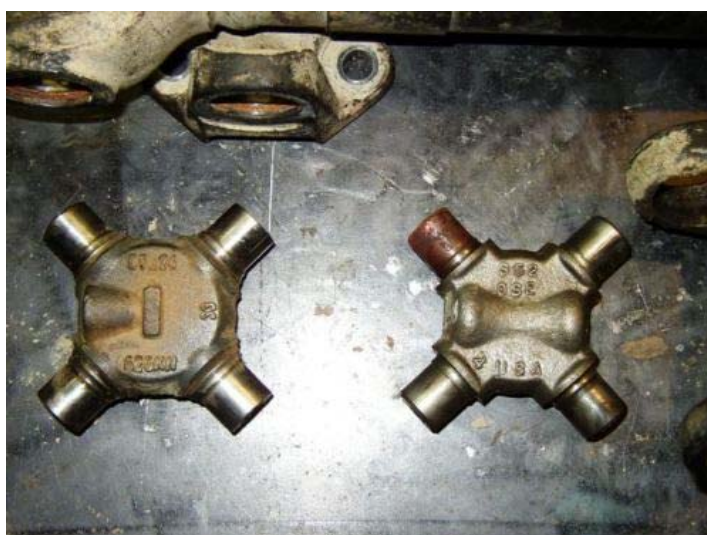
Bij het terugplaatsen van de nieuwe kruisjes is het van groot belang dat de kruisjes niet te strak in de lagertjes zitten. Anders drukt het asje tegen de bodem van het lagertje en kan er daardoor bij het smeren via de smeernippel geen of niet genoeg vet in het betreffende lagertje komen. Dat is waarschijnlijk wat er met het rechter kruisje op de foto hiernaast gebeurd is.

Maak voordat je begint de cardan-as schoon. Het is ook verstandig om een heel fijn schuurpapiertje door de lagerzitting te halen om eventuele roestaanslag te verwijderen. Zorg er ook voor dat je eventuele bramen in de lagerzitting voorzichtig wegvijld. Maak ook de groeven van de cir-clips goed schoon.

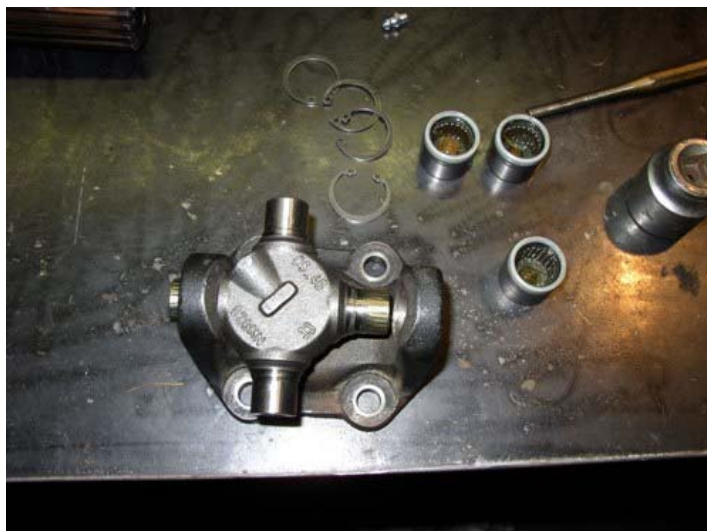
Ontdoe nu het kruisje voorzichtig van zijn lagertjes. Bedenk dat de naaldjes in het lagerschaaltje alleen door vet op hun plaats gehouden worden. Steek het kruisje in de vork zoals op de foto links.

Bedenk in dit stadium goed in welke positie je het kruisje er in zet. Straks als je de cardan-as in elkaar zet moeten de smeernippels het liefst 180° gedraaid staan t.o.v. elkaar. Dit om onbalans tegen te gaan.

Monteer het kruisje met de verdikking naar boven. Als je hem andersom monteerd kan het kruisje niet helemaal articuleren. Die verdikking komt anders bij het draaien tegen de vork aan. Als je kruisjes symmetrisch zijn is dit laatste niet aan de orde.

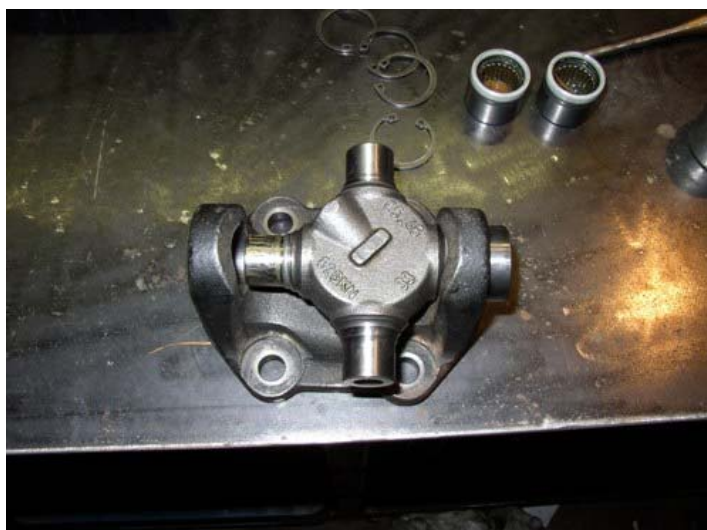
Steek daarna het eerste lagertje in de vork en druk het 'handvast' aan zodat het er niet uit kan vallen. Druk daarna het kruisje voorzichtig in het lager. Denk om de naaldjes!

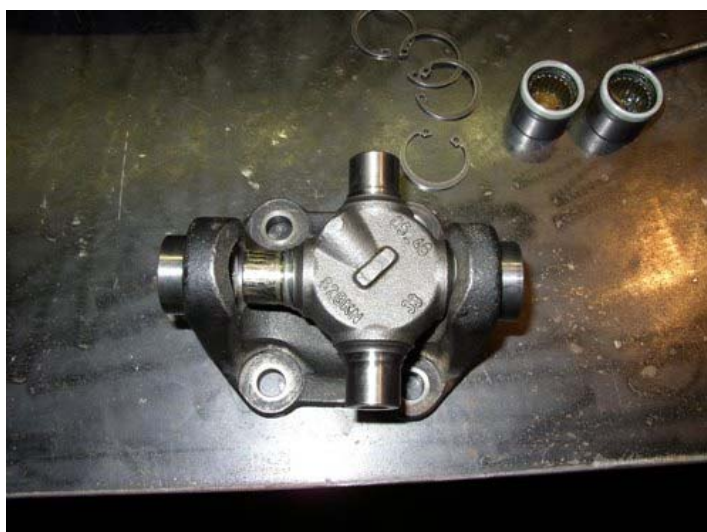
Druk daarna het lagertje aan de tegenovergestelde kant er in. Druk ook dit lagertje 'handvast' aan.

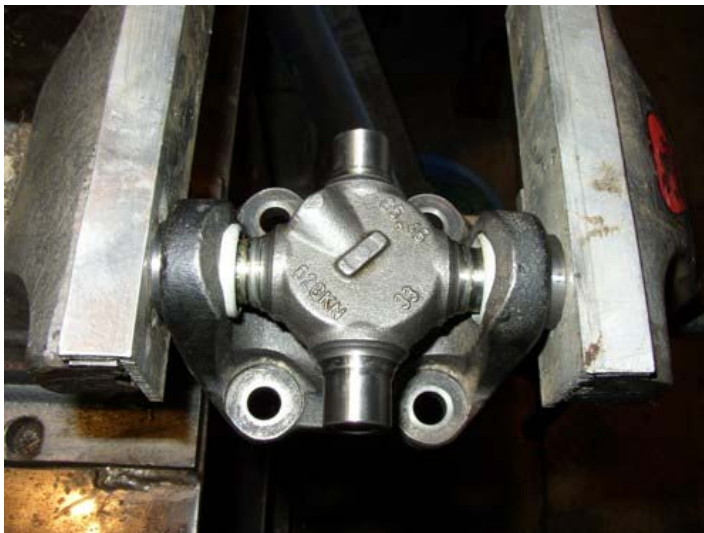
Daarna druk je met de bankschroef de beide lagertjes er zover mogelijk in. Belangrijk in deze fase is dat je het kruisje tijdens het persen met de hand in het lagerschaaltje 'begeleidt'. Je loopt anders het risico dat je één of meerdere naaldjes kapot drukt. Dus: forceer nooit! Werk met gevoel.

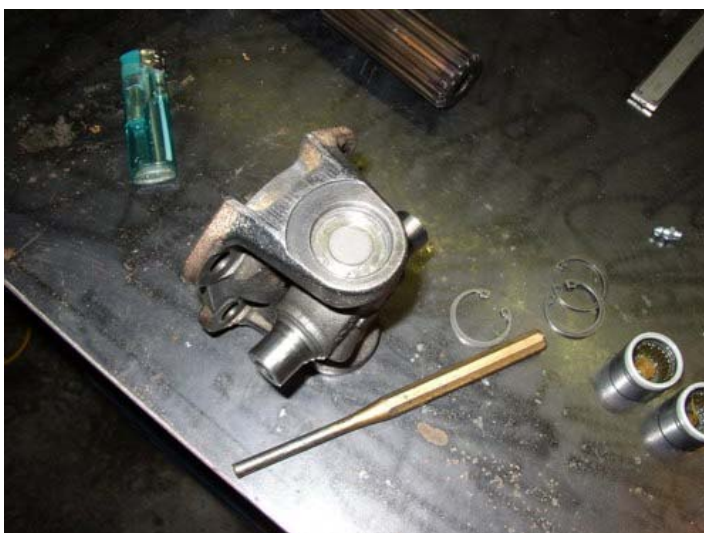
Plaats nu de eerste cir-clip. Let er op dat de cir-clip goed in de groef zit.

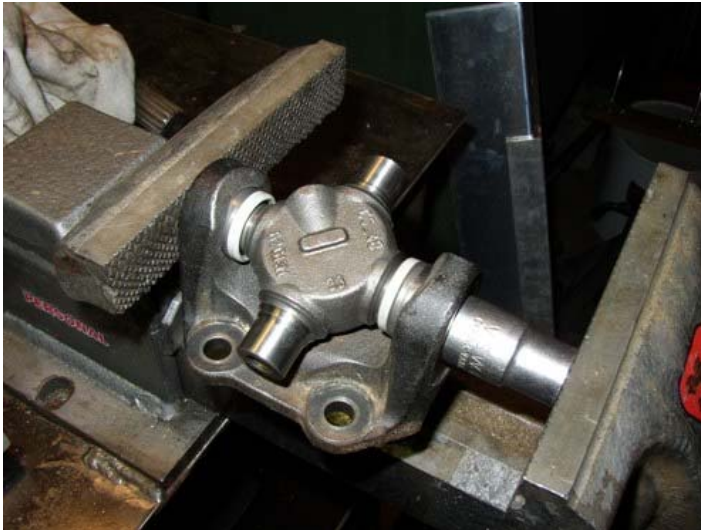
Daarna druk je het tweede lagertje er op de zelfde manier in. Je zult merken dat als je het eerste lagertje er te ver ingedrukt hebt, het nu door het drukken in tegenovergestelde richting op zijn plaats gedrukt wordt. Plaats hierna de tweede cir-clip.

Nu moet je controleren of het kruisje soepel draait. Soepel is een beetje het gevoel alsof je door dikke soep roert. Als het kruisje stroef draait zit het te strak tegen de bodem van het lagertje geklemd.

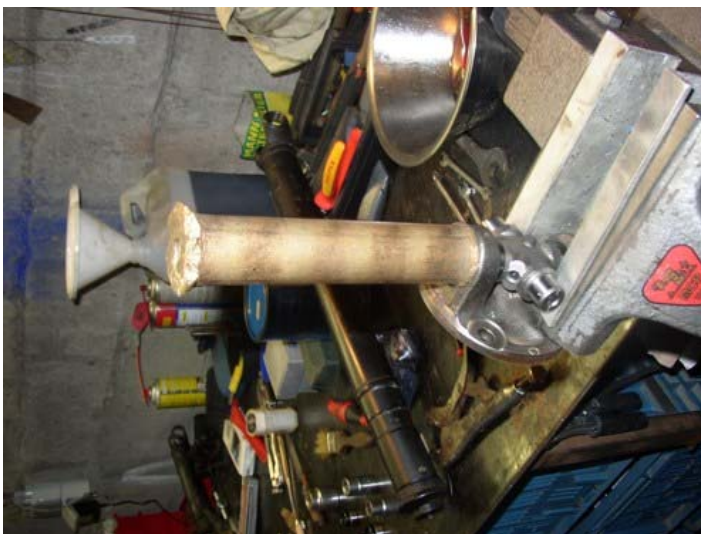
Je kunt in dit geval het volgende doen: Leg het kruisje in de bankschroef zoals op de foto links. Zorg wel dat je een "zachte" ondergrond hebt, anders kun je de asjes beschadigen. Ik gebruik hier twee stukjes aluminium hoekprofiel voor die ik tussen de bekken van mijn bankschroef plaats.

Door nu op de vork te tikken (ik gebruik een stuk rond messing van ongeveer 500gr) zet je het bovenste lagertje tegen de cir-clip aan. Voorzichtig tikken, daarna weer "voelen". Herhaal dit eventueel een paar keer. Je zult verschil gaan voelen. Het zelfde doe je voor het lagertje aan de andere kant. Hierna moet het kruisje soepel bewegen.

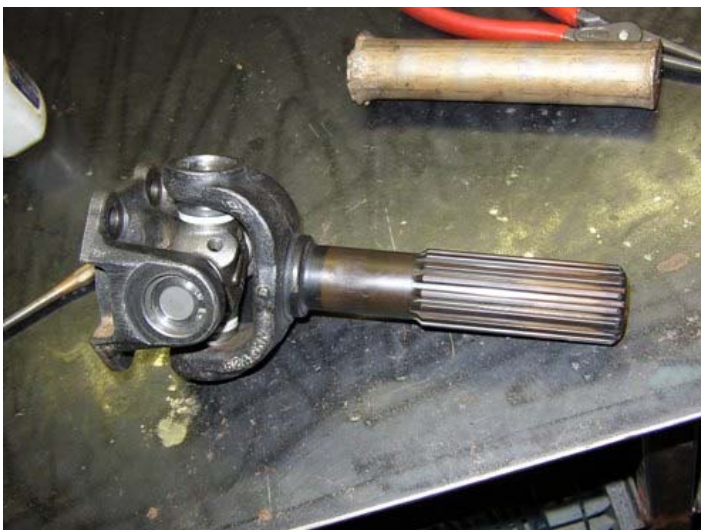
Dezelfde procedure gebruik je om de tegenovergestelde vork er op te zetten. Controleer ook hier of het kruisje soepel loopt. Corrigeer indien nodig waarbij je dezelfde procedure gebruikt zoals die hiervoor beschreven is.

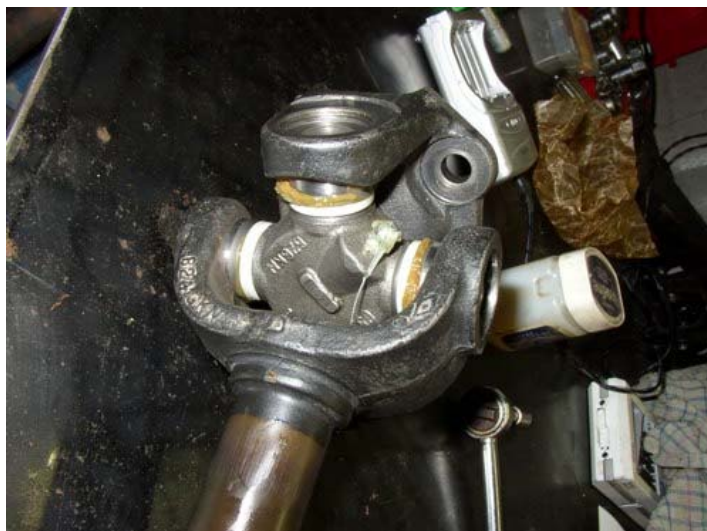
Daarna schroef je de vetnippel er in. Pomp er nu net zolang vet in totdat je het originele vet naar buiten ziet komen. Dit is waarom doorsmeren, doorsmeren heet.

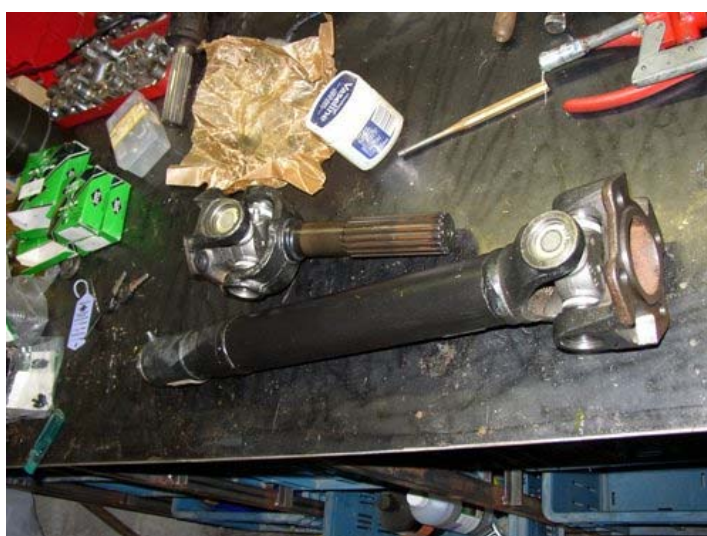
Op dezelfde manier zet je het andere gedeelte van de de cardan-as in elkaar.

Als je de twee delen van de cardan-as uit elkaar gehaald hebt, bijvoorbeeld om op beschadigingen en vet te controleren, is het belangrijk dat je de twee delen weer in de zelfde positie terug steekt. Het beste kun je voor dat je de twee delen scheidt, hun positie t.o.v. elkaar merken. Ik heb in beide delen een centerpuntje geslagen.

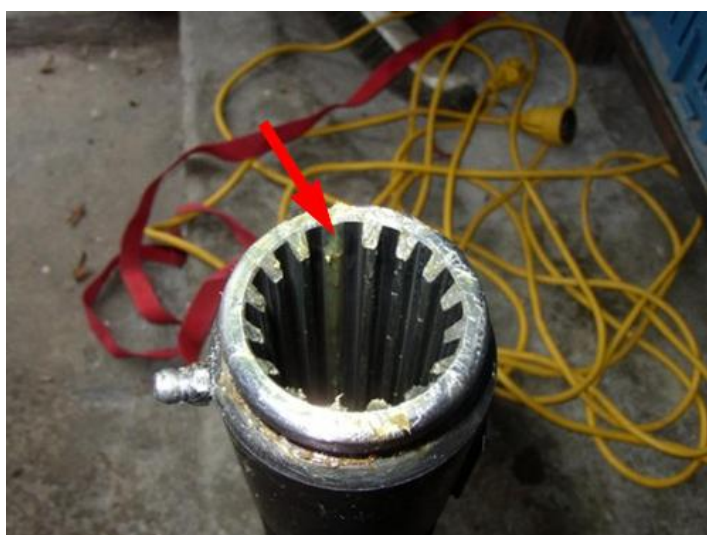
Bij Defenders vanaf begin 2000 staan blijkbaar de kruisjes in de voorste cardan-as op 45° t.o.v. elkaar. Waarom weet ik niet. Maar het blijkt inderdaad zo te zijn want de voorste cardan-as kan eigenlijk maar op één stand terug in elkaar gezet worden, anders zul je beide delen niet of heel stroef in elkaar kunnen schuiven. Hierbij ga je meestal de kunststof coating die om de vertande as zit beschadigen. De twee delen moeten soepel kunnen bewegen anders gaan de trek en duw krachten, veroorzaakt door as bewegingen, op het differentieel en de tussenbak overgebracht worden.

De juiste positie terugvinden is eigenlijk heel makkelijk; zodra je het weet. Als je naar het vrouwelijk deel van de cardan-as kijkt op de vorige foto, zie dat bij de rode pijl er een vertanding ontbreekt.

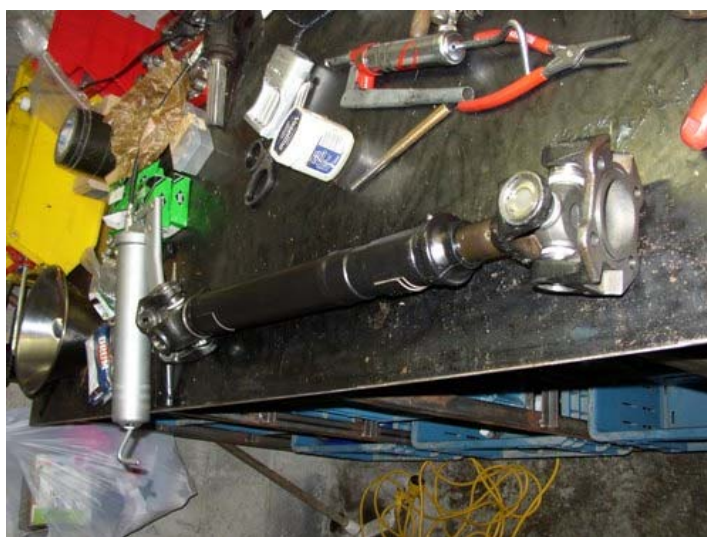
Hiernaast zie je de volledige cardan-as gemonteerd. Vergeet niet om het schuivende deel van de cardan-as door te smeren. Daarna kan de as weer terug gemonteerd worden. Gebruik het liefst nieuwe boutjes maar in ieder geval nieuwe zelfborgende moeren, bij het terugmonteren van de as.

Omdat de de cardan-as er toch af is kun je de handremtrommel er beter ook even afhalen. Dit moet je toch doen als je nieuwe boutjes wilt zetten. Je kunt dan gelijk de remschoenen en de afstelling even controleren. Om de trommel er af te halen moet je één boutje met verzonken kop loshalen, dan kun je de trommel er zo afschuiven. Ik heb dat ene boutje gelijk vervangen door een inbus exemplaar in plaats van een boutje met kruiskop.
